TEST PUMP

SERVICIOS
ESPECIALIZADOS EN
TURBINAS A GAS Y A
VAPOR Y COMPRESORES
CENTRÍFUGOS Y
RECIPROCANTES

Servicios especializados en turbinas a gas y a vapor, y compresores centrífugos y reciprocantes.

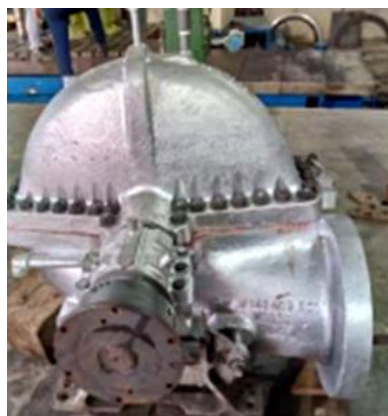
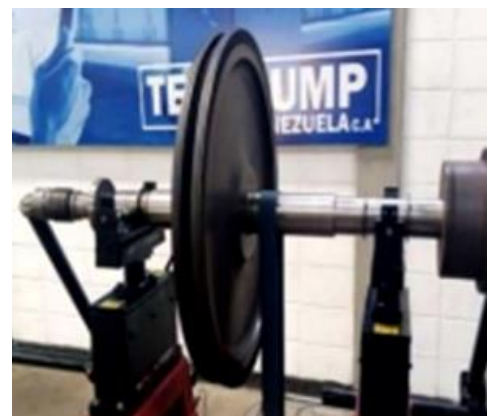
Reparación de turbina de vapor tipo horizontal Marca Dresser Rand.

En esta reparación se fabricó el eje, cuñas, zapatas axiales y guías de las cajas y sellos mecánicos. Se reacondicionó el acople, los cojinetes los deflectores de las cajas, la válvula trip. Y se realizó mantenimiento al gobernador y a la válvula de seguridad.

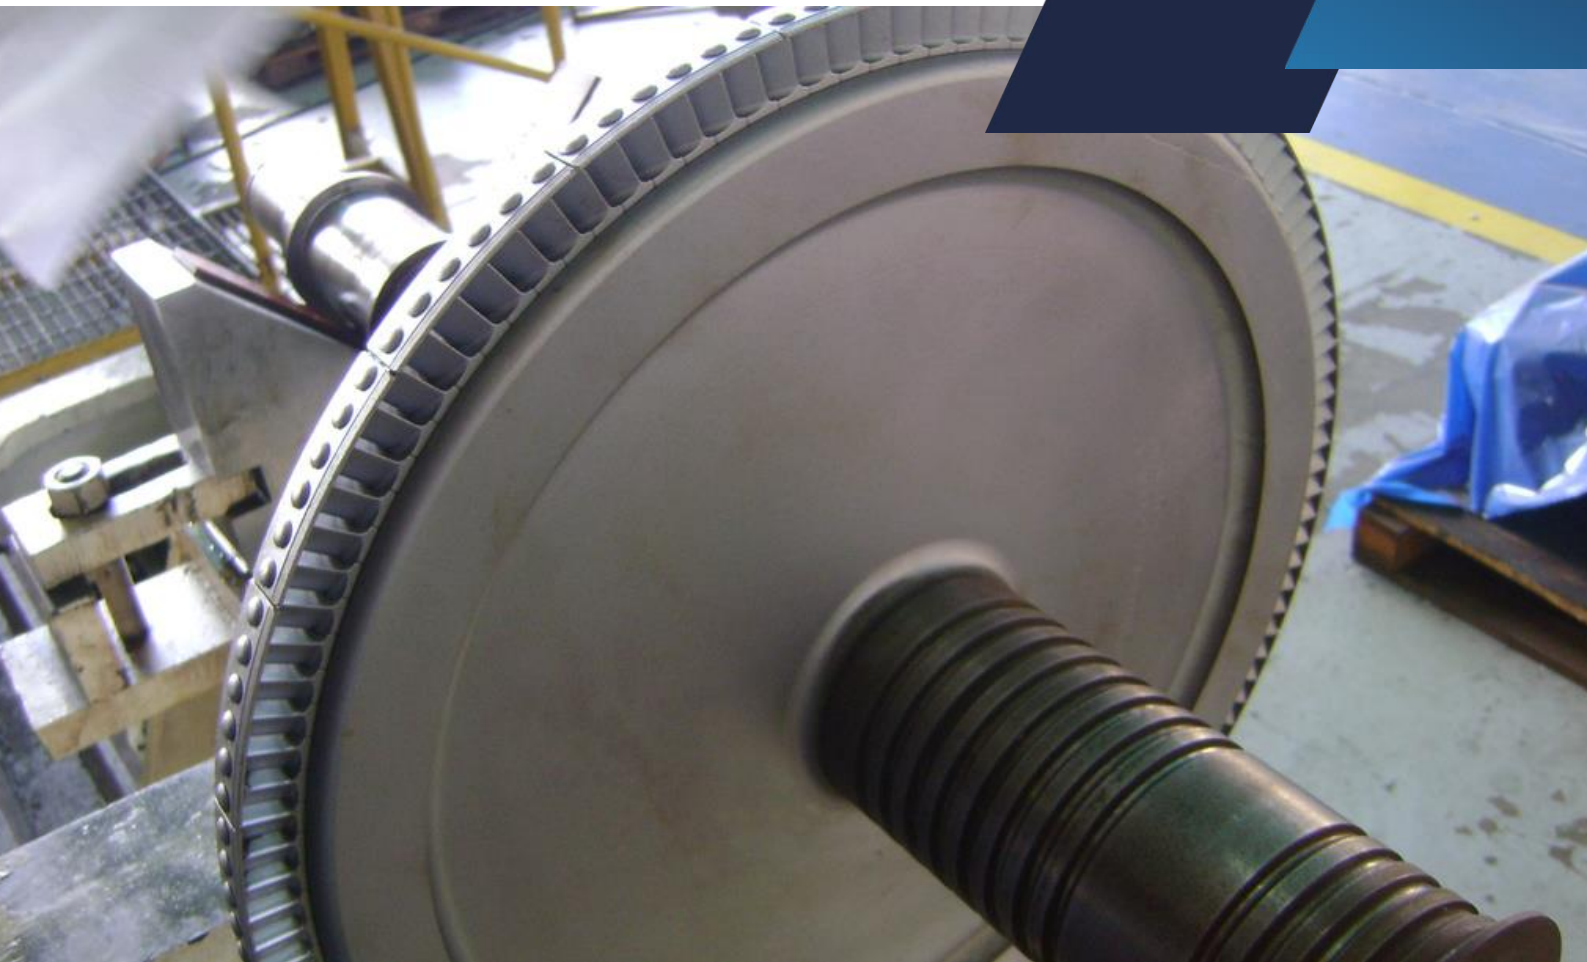
Mantenimiento y repaleteo de rotor de turbina a vapor, Marca Dresser Rand.

En este mantenimiento se reemplazaron todos los álabes y se balanceó el rotor de la turbina, el equipo quedó completamente operativo.

El suavizado de los componentes que no fueron desmontados se realizó siguiendo los procedimientos y estándares de los fabricantes de la turbina.

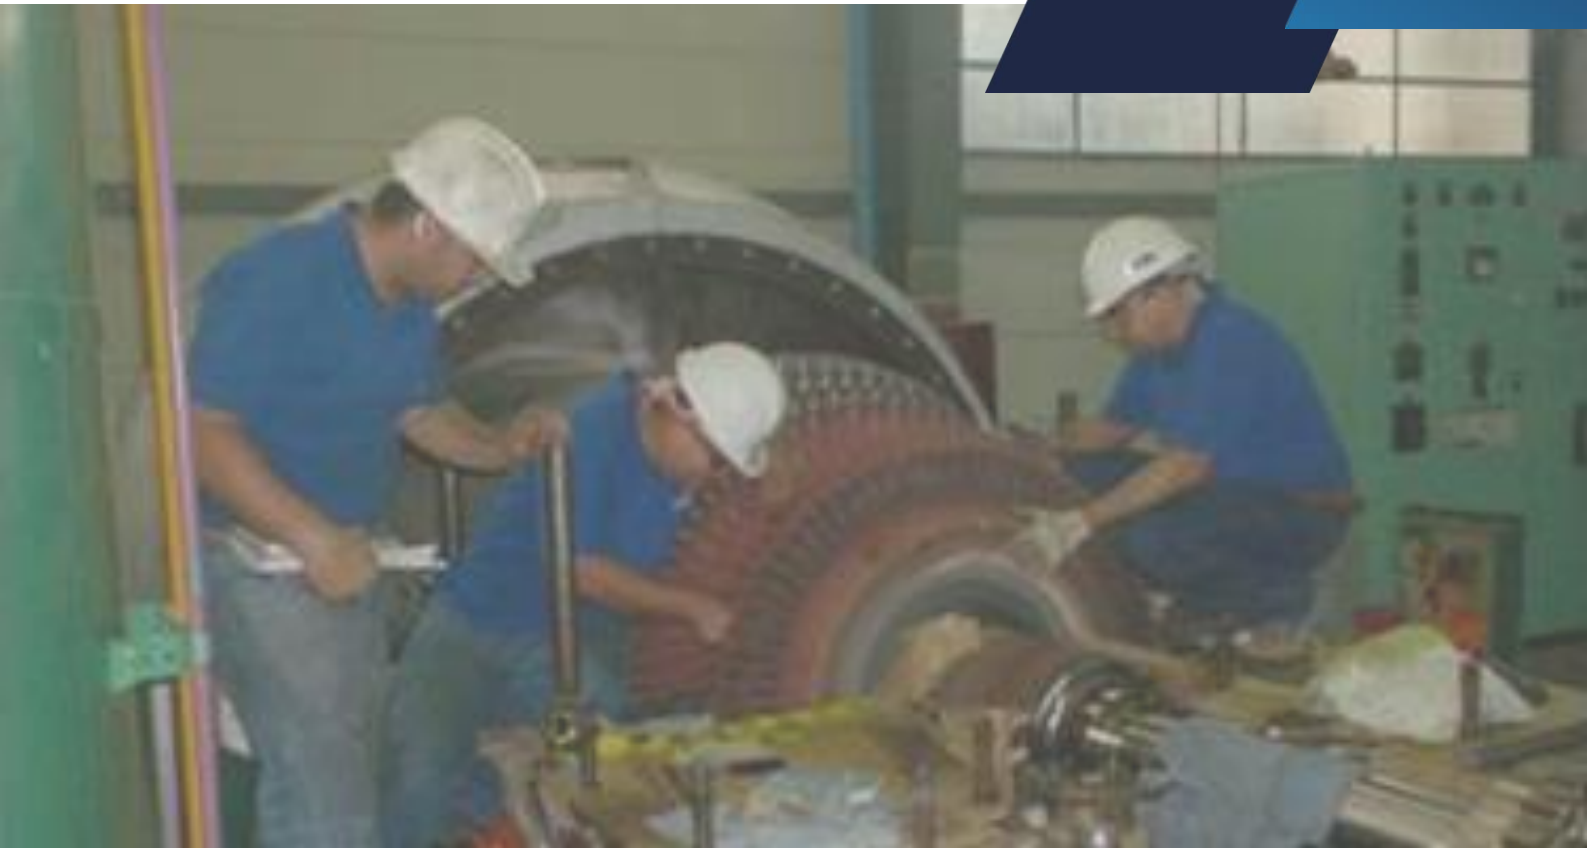
Mantenimiento mayor Turbina a Gas BBC modelo 11L.

Se realizó un mantenimiento mayor a una turbina a gas, marca BBC, modelo 11L, dicho mantenimiento estuvo conformado por el desarme total del equipo, (sección compresor, sección combustión, sección turbina, cajas de engranajes, generador, excitador y motor de arranque), fabricación de partes nuevas, reacondicionamiento de las partes a ser re-utilizadas y suministro de repuestos capitales. En este mantenimiento se contó con técnicos especialistas en estos tipos de equipos.

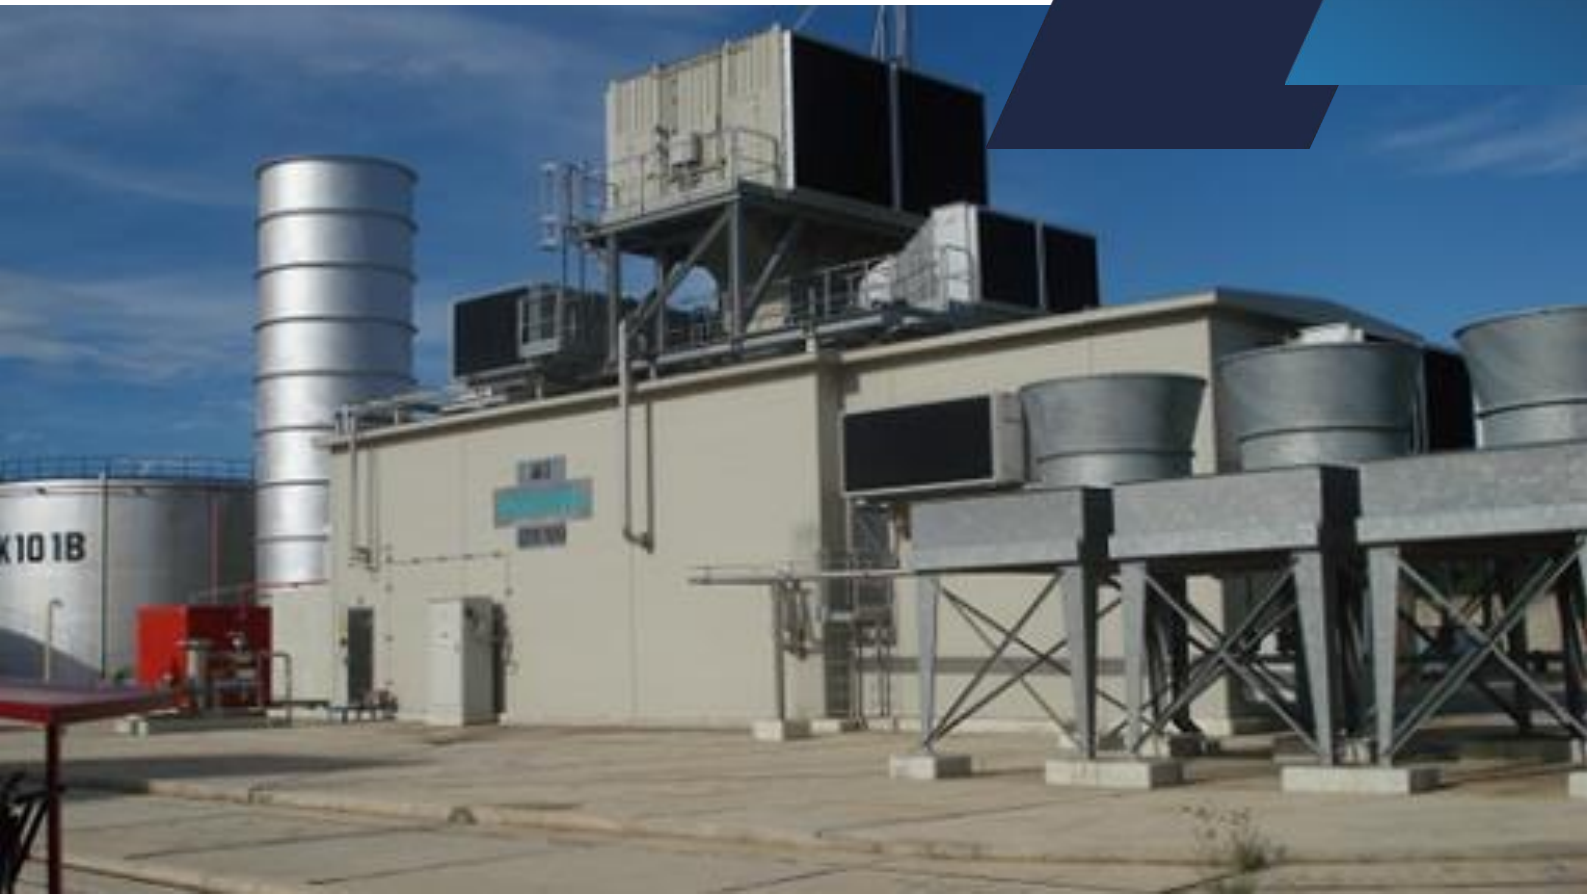
Instalación de Turbina a Gas Siemens modelo SGT800 (GTX100).

Nuestro personal realizó la instalación de una turbina a gas, marca Siemens, modelo SGT800, desde las fundaciones hasta la puesta en marcha, suministrando para ello: Equipos de izamiento, materiales para la instalación, herramienta sespecial, asesores para este tipo de turbina, además de todoel personal involucrado.

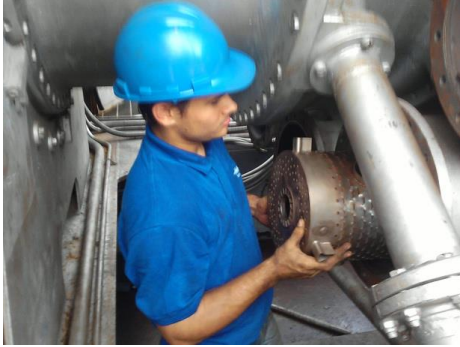
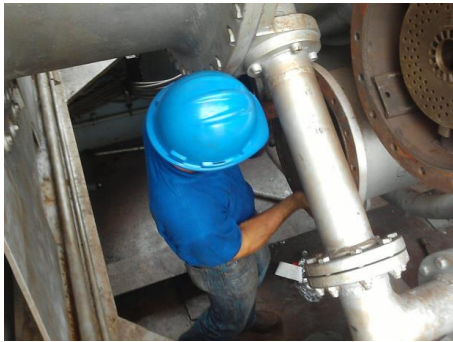
Inspección de Combustión de Turbina a Gas Frame 5P.

Se realizó una inspección de combustión, se realizó porque la turbina presentaba problemas de combustión, se suministraron los juegos de cestos combustores, cruza llamas, quemadores y piezas de transición.

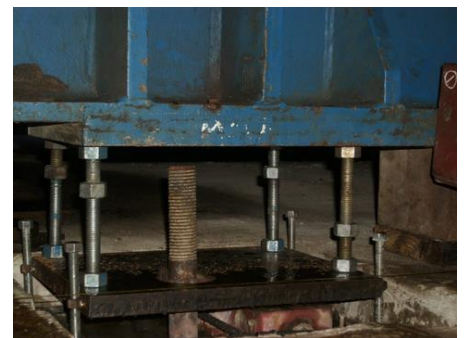
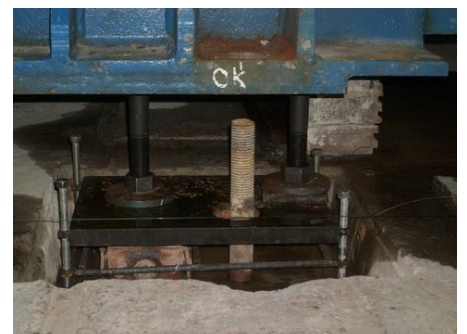
Instalación de sold plate de turbina a gas modelo Frame 5P.

Luego de una inspección inicial, se determinó realizar el levantamiento de todo el paquete, incluye Turbina y Generador, desmontar los sold plate, nivelarlos, aplicar el cemento y posteriormente se realizó la instalación de los sold plate, esto fue necesario por los altos niveles de vibraciones que presentaba la turbina.

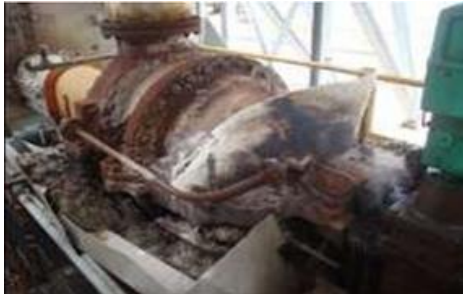
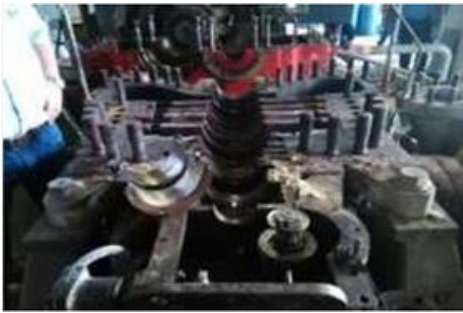
Inspección Mayor de Turbina a Vapor marca General Electric.

Se inspeccionó la turbina en su totalidad, se repararon los diafragmas de la turbina y se suministraron los repuestos, (Cojinetes, sellos, ambos fabricados en nuestros talleres, álabe sfijos y móviles), necesarios para su correcto funcionamiento.

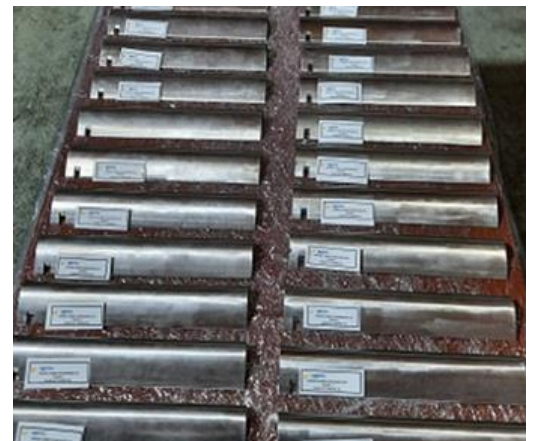
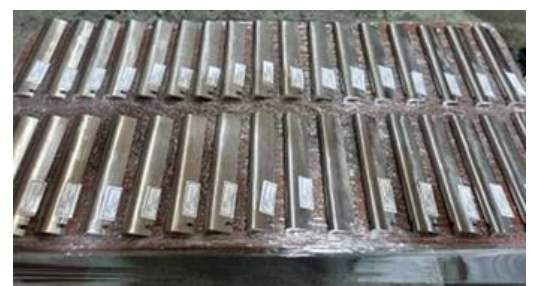
Fabricación de álaves de 4ta etapa , luego de la ingeniería inversa, turbina BBC Sulzer modelo 11L.

Se fabricaron 202 alábes, de la turbina BBC Sulzer. Para este procedimiento se aplicó ingeniería inversa para conocer las propiedades y geometría exacta de los álaves y así posteriormente proceder a la fabricación de álaves nuevos.

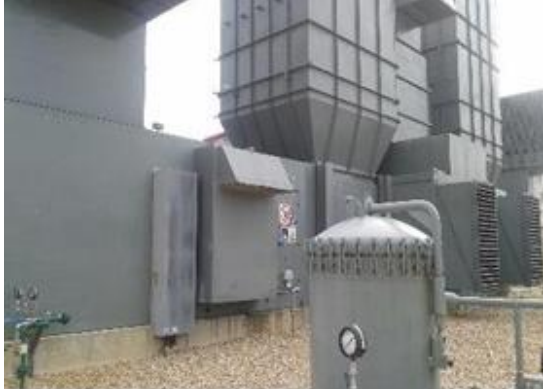
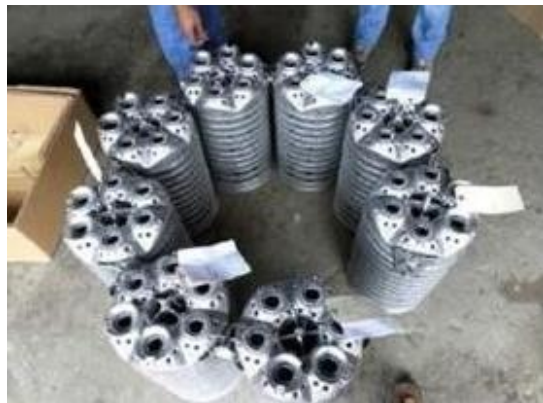
Inspección de combustión y cambio de GG, Turbina Pratt Whitney.

Nuestro personal realizó la inspección, al equipo, se reemplazó el generador de gas, y se suministraron repuestos capitales. En la fotografía de la izquierda se observan partes de los repuestos que se instalaron, cestos combustores.

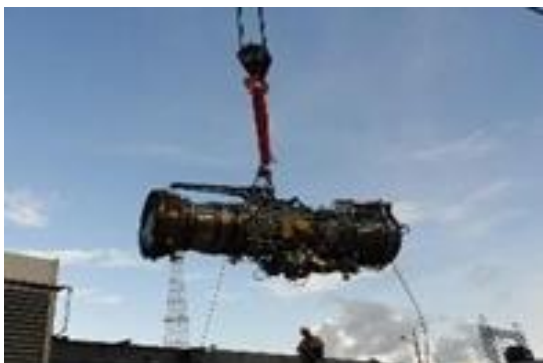
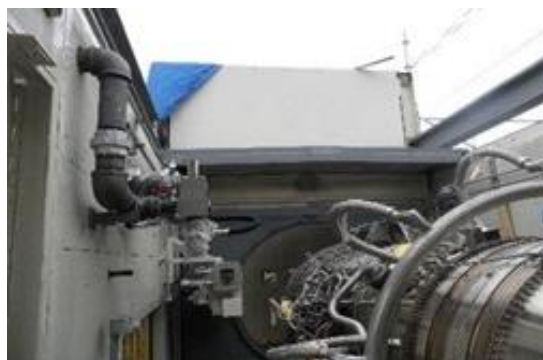
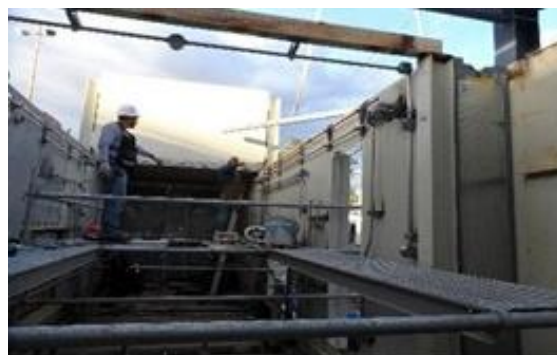
El reemplazo del GG+TP se realizó luego que este fuera reparado en los talleres, se suministraron, alabes, cojinetes, cestos combustores, álabes fijos de la sección turbina y se suministraron repuestos capitales, además del personal calificado para realizar dicha actividad.

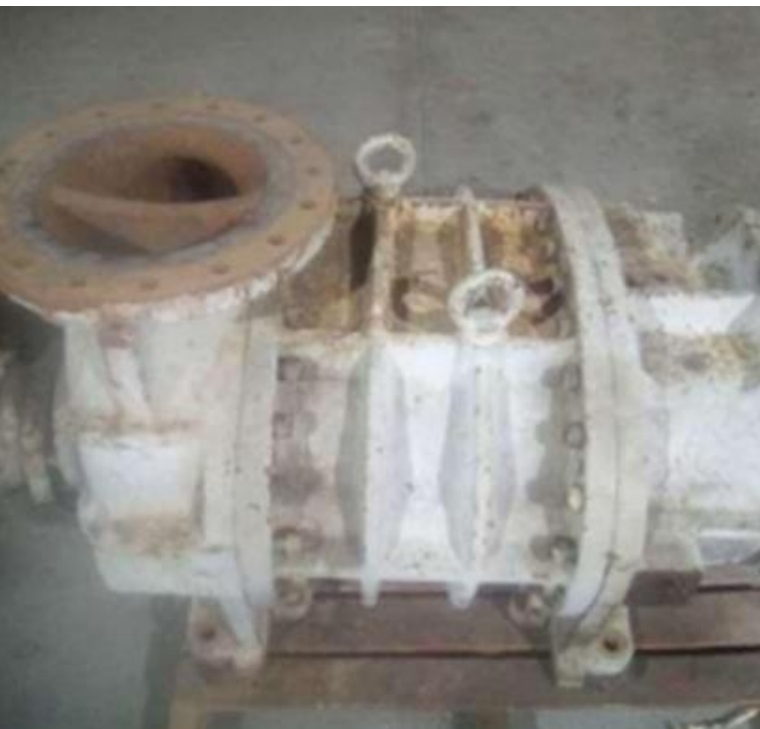
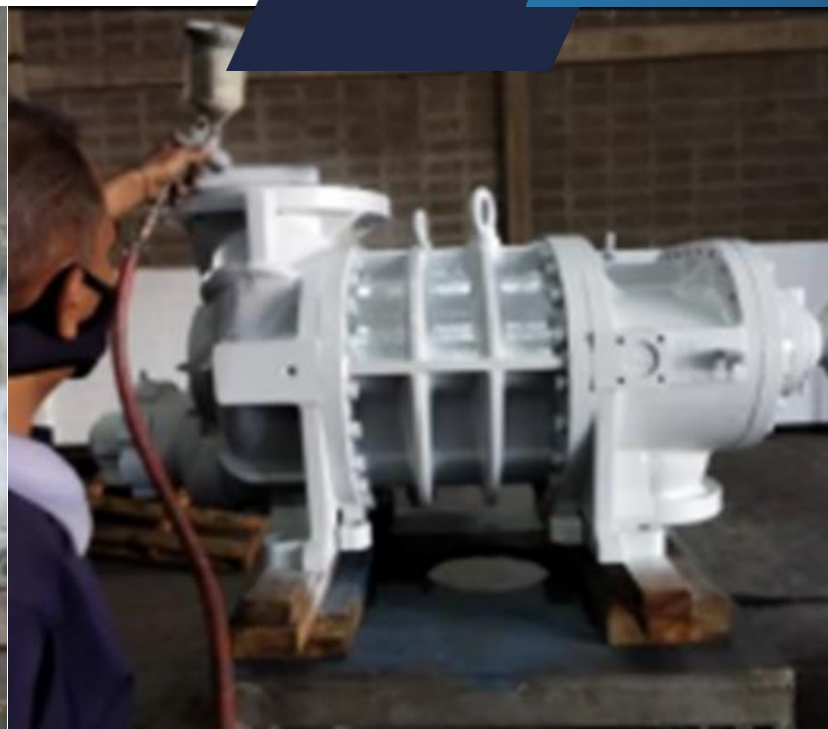
Reparación de compresor de tornillos gemelos, marca MYCOM, modelo MYN320LU.

Se realizó la reparación de los tornillos con aplicación de soldadura y mecanizado, suministro de partes blandas, fabricación y suministro de cojinetes en material carbón sintetizado, suministro de sellos mecánicos. y de rodamientos.

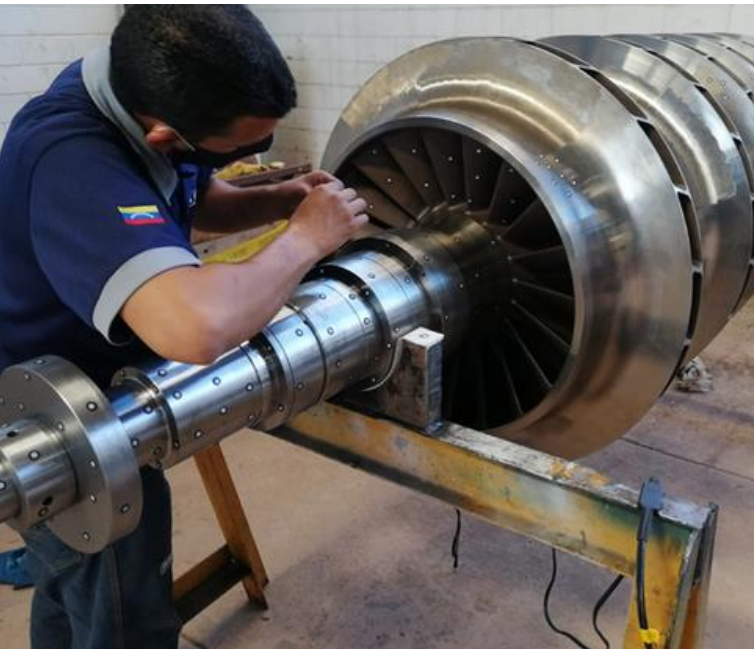
Desarrollo de ingeniería de compresor centrífugo, Marca Hitachi.

Se realizó ingeniería inversa en todos los componentes del compresor, utilizando el escáner 3D de última generación, estas imágenes pasan posteriormente a un software de modelado 3D, utilizado por el Departamento de Ingeniería, para evaluar y terminar los últimos detalles en las piezas escaneadas.
